## Analisis Gangguan *Static Frequency Converter* (SFC) PLTG Gilimanuk

Reza Adisetia Saputra, I Wayan Sugarayasa, I Nyoman Gede Adrama

Program Studi Teknik Elektro, Fakultas Teknik dan Informatika, Universitas Pendidikan Nasional  
E-mail : [sugarayasa@undiknas.ac.id](mailto:sugarayasa@undiknas.ac.id)

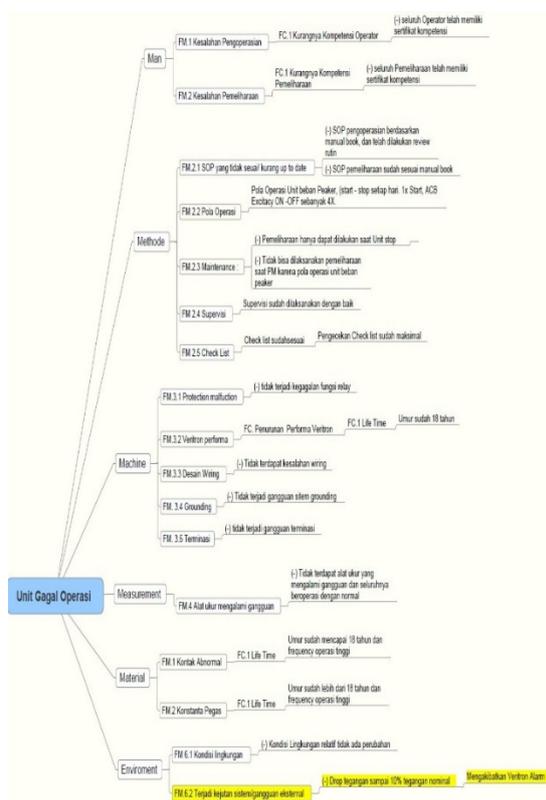
Gambar 4.1 Fish Bone Diagram

Dari sisi *Meintenance* bahwa tidak dapat dilakukan pemeliharaan ataupun Assesment pada Module card karena tidak tersedianya *spare card* sehingga pemeliharaan dilakukan pada saat terjadi *Failure*. Maka dari itu performance card tidak dapat diketahui secara dini.

*Design wiring power supply module card SFC* masih tergabung dengan *power supply Fan* pendingin, kondisi ini sangat riskan akan dapat menggagalkan fungsi *module card* jika terjadi gangguan pada fan pendingin module, oleh karena itu untuk menjaga keandalan *power supply module card SFC power supply fan* pendingin harus dipisah dengan *power supply module card*.

*Material Card SFC* usianya sudah mencapai 24 tahun, dimana umur tersebut sudah melewati life time umur card 20 tahun.

Gangguan-gangguan mekanis karena pekerjaan galian saluran lain. Gangguan ini terjadi untuk sistem kelistrikan bawah tanah. Pengaruh cuaca seperti hujan, angin, serta surja petir. Pada gangguan surja petir dapat mengakibatkan gangguan tegangan lebih dan dapat menyebabkan gangguan hubung singkat karena tembus isolasi peralatan (*breakdown*).

Terjadinya kerusakan *card Processor* dan *Card I/O gate control* akibat usia card sudah 24 tahun melewati life time 20 tahun, dan tidak dapat dilakukan pemeliharaan ataupun *assessment card* karena tidak tersedia *spare card*, dan juga adanya gangguan yang terjadi pada sistem akibat gangguan eskternal sehingga menyebabkan tegangan ripple.

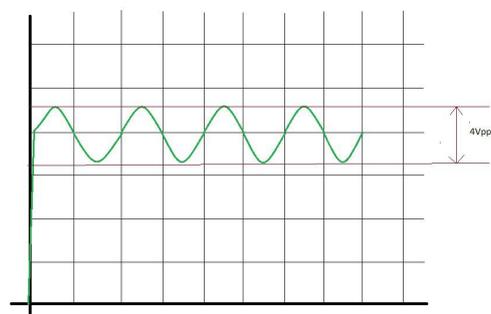
*Vripple* adalah  $4V_{pp}$  dan  $V_{out DC}$  adalah  $+24V$  sehingga perhitungannya sebagai berikut :  
 $rasio\ ripple = \frac{V_{ripple}(rms)}{V_{out DC}} = 0.0589$   
 $\%ripple = rasio \times 100\% = 0.0589 \times 100\% = 5.89\%$

Tegangan *ripplenya* dibatasi 5% dari nilai tegangan output rectifier 24 V. Tujuan, dimana nilai tegangan ripple tidak boleh melebihi 0,58 V agar beban-beban DC tidak mengalami kerusakan sebagai akibat tingginya gelombang ripple yang timbul. Sehingga kita asumsikan adanya tegangan ripple yang terjadi melebihi batas maksimalnya

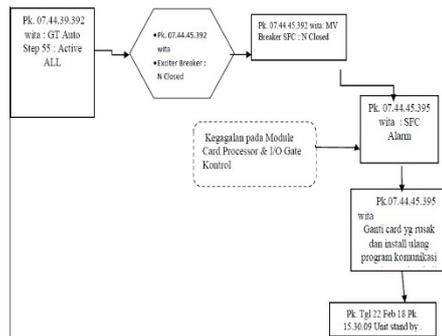
Gambar 4.3 Event

Terjadinya kerusakan pada *switching power supply* karena terjadinya *ripple* tegangan, mengakibatkan supply tegangan ke *module SFC* *unstabul*, kondisi tersebut mengakibatkan kerusakan *card procesor* dan *card I/O* pada *module SFC*. Hilangnya tegangan *supply* ke *module* mengakibatkan *interface card SFC* mati total mengakibatkan kegagalan start up Unit PLTG Gilimanuk.

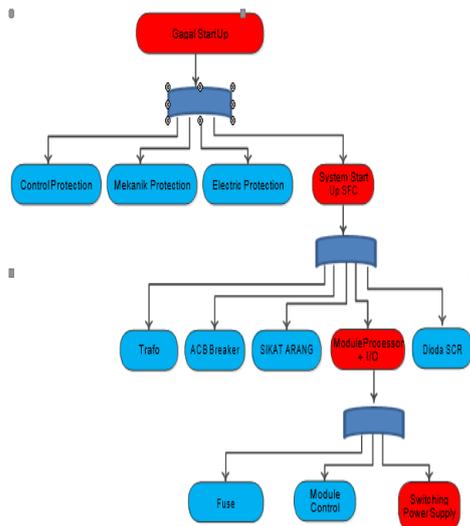
Gambar 4.3 Analisis FTA

Berdasarkan analisis menggunakan *fault tree analysis* terjadi gangguan pada *Switching power supply* 24 VDC yang menyebabkan terganggunya *power supply* untuk *module Card SFC* sehingga berdampak mengakibatkan kerusakan pada *card Processor* dan *Card I/O gate control*, serta *interface SFC* mati total. Dengan kondisi tersebut mengakibatkan kegagalan Start pada sistem SFC.

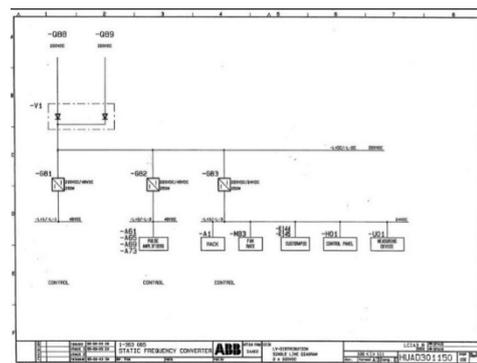
Gambar 4.4 Wiring supply

Dari *design wiring, Switching power supply (G83)* mensupply tegangan untuk :

- A1 : module Rack card
- M83 : Fan Pendingin
- K1444, K145 : Relay Kontaktor
- H01 : Control Panel Display
- U01 : Module Measuring device

Dengan koneksi *wiring* seperti diatas maka akan sangat riskan terjadinya gangguan berulang jika terjadi gangguan pada *fan* pendingin, dimana gangguan *fan* pendingin akan mengakibatkan terganggunya *power supply* ke *Module card SFC*. Untuk menghindari kejadian tersebut maka *power supply motor fan* pendingin dipindah dengan menggunakan *switching power supply* tambahan

1. *Setting Sfc saat undervoltage*
2. Penggantian *switching power supply, card processor dan card I/O gate control*
3. Perubahan **design wiring** dengan dilakukan pemisahan *power supply fan* pendingin dengan *power supply module card* melalui penambahan *switching power supply*

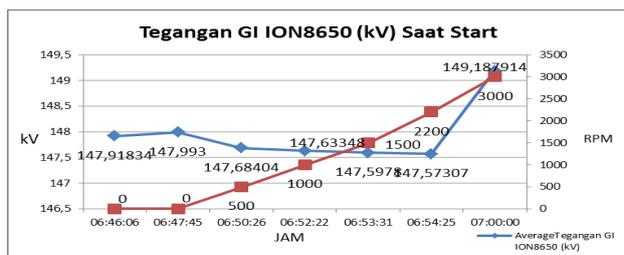
Gambar 4.5 Grafik tegangan SFC saat operasi

Disisi lain kita perlu ada *reseting* pada *SFC TRIP HP LINE*, Rendahnya tegangan pada sistem 150 kV, tetapi jika melihat pada Aturan Jaringan sesuai Peraturan Menteri ESDM no. 03/2007 tentang Aturan Jaringan Energi Listrik, batasan minimal tegangan nominal transmisi sebesar 10% (pada sistem 150 kV sebesar 135 kV) & batasan maksimal 5% (pada sistem 150 kV sebesar 157.5 kV), maka tegangan sistem 150 kV pada GI Gilimanuk memenuhi ketentuan. *Regulation voltage* akibat pembebanan pada *Main Trafo* ditambah *regulation voltage* pada *Aux Trafo*, dimana *Regulation Voltage* adalah Penurunan Tegangan pada sekunder trafo saat dibebani, akibat adanya resistansi belitan dan *fluks* bocor antar belitan yang dinyatakan dengan rumusan sebagai berikut :

Perubahan setting parameter *Undervoltage* pada SFC dapat dilakukan melalui koneksi dengan kabel RS485-RS232 antara PC dengan *Card Processor SFC* dengan *Software FUPLA PSR Rel.4.0*

1. Merubah nilai HYS pada blok 9 dari nilai awal 5% menjadi lebih besar, untuk trip dan alarm
2. Merubah ParamGrp\_un<-lim1 menjadi lebih rendah dari 84.997568%, untuk trip dan alarm
3. Merubah ParamGrp\_del-U-SRN<T menjadi lebih besar dari 1000 ms, untuk trip
