Pemodelan Pemetaan Jaringan Jalan dan Tingkat Kerusakan Jalan Menggunakan Pavement Condition Index (PCI)

Intan Fadila¹, Wan Alamsyah², Defry Basrin³, Eka Mutia⁴

Program Studi Teknik Sipil, Universitas Samudra, Aceh, Indonesia
E-mail: intanfadila0802@gmail.com

ABSTRACT: Bandar Pusaka District is one of the high oil palm producing areas, so many trucks pass through the area as access to the palm oil factory in Tamiang Hulu District. The aim of this research is to model road network mapping and road damage in Bandar Pusaka District using a Geographic Information System (GIS) and assess pavement conditions using the Pavement Condition Index (PCI) method. This research method uses GIS and PCI, there are several stages, namely supporting maps, data collection, and field surveys. Based on the results of the analysis, this research was carried out on a \pm 42km long collector road which had quite significant damage, both light damage, moderate damage and heavy damage caused by several factors, namely starting from heavy vehicle loads, parts of the road that do not have drainage channels and intensity. high rainfall. The results of this research were 24 segments with 6 types of road dama

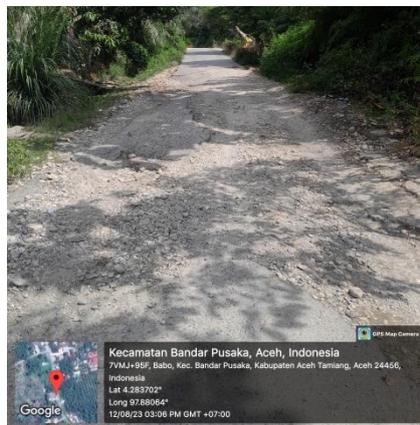
(a) Pelepasan Butiran

Jenis kerusakan : Pelepasan Butiran
 Luas Kerusakan (Ad) : 413,40 m²
 Luas Area (As) : 5,30 x 100 = 530 m
 Tingkat Kerusakan : High (H)
 Density : (Ad/As) x 100%
 : (413,40/530) x 100% = 78%
 Deduct Value : 75

Nilai PCI : $100 - CDV = 100 - 75 = 25$ (Sangat Buruk)

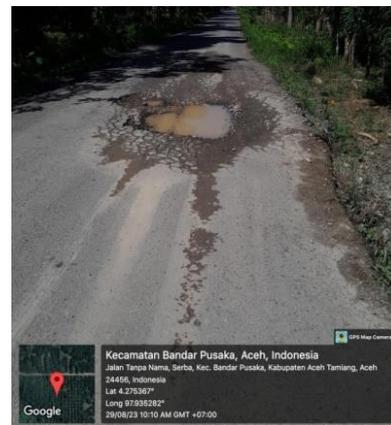
(b) Berlubang

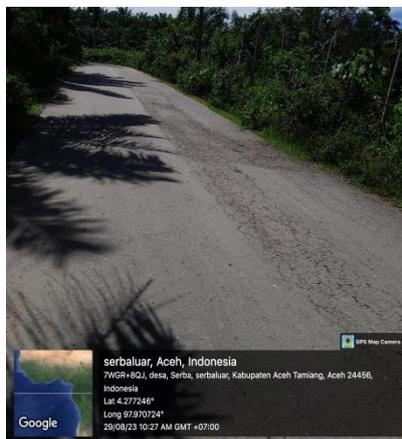
(c) Retak Samping

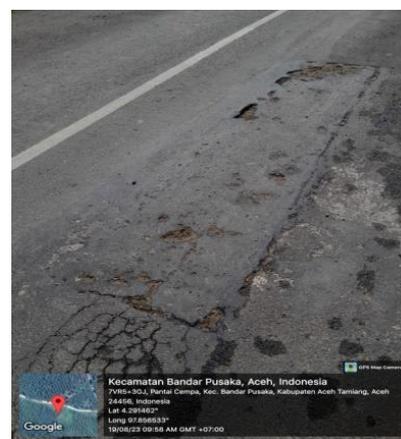
(d) Tambalan

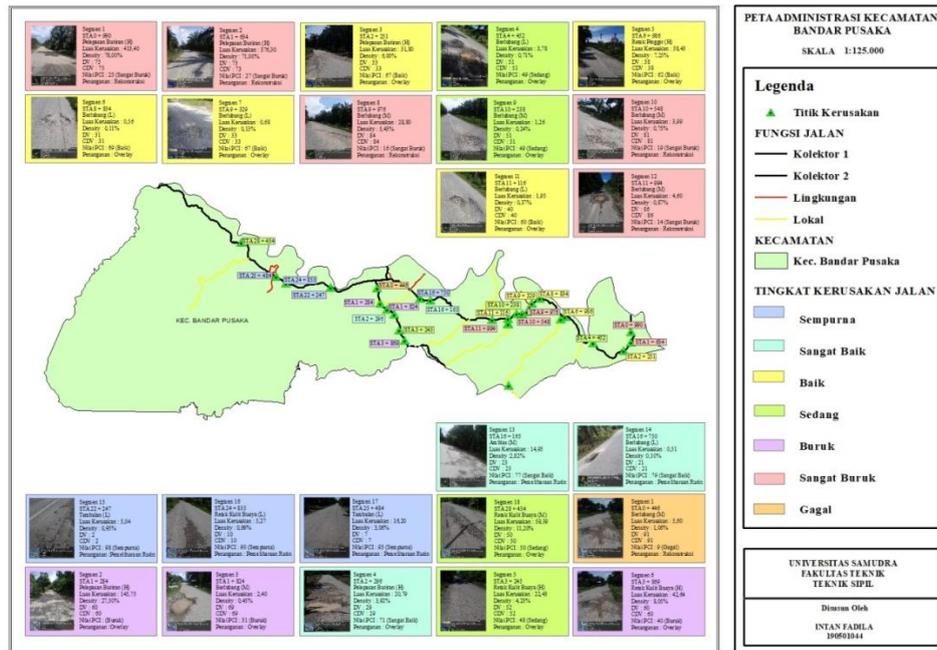
Setelah melakukan analisa kondisi permukaan perkerasan jalan menggunakan metode Pavement Condition Index (PCI), maka akan didapat nilai PCI tiap-tiap unit sampel yang menunjukkan hasil kondisi perkerasan jalan yang terjadi pada jalan di Kecamatan Bandar Pusaka, jalan Kolektor 1 mulai dari STA 0 + 990 s/d STA 28 + 500, setelah dirata-ratakan didapat nilai PCI sebesar 56,17 dan tergolong dalam kondisi jalan yang baik (good), sedangkan jalan Kolektor 2 mulai dari STA 0 + 400 s/d STA 3 + 900, setelah dirata-ratakan didapat nilai PCI sebesar 39,83 dan tergolong dalam kondisi jalan yang buruk (poor). Maka dari nilai rata-rata PCI yang diperoleh, tindakan penanganan yang perlu dilakukan pada jalan di Kecamatan Bandar Pusaka adalah tambalan dan lapis tambah (overlay).

Gambar 10. Peta Ekisting Berdasarkan Tingkat Kerusakan Jalan

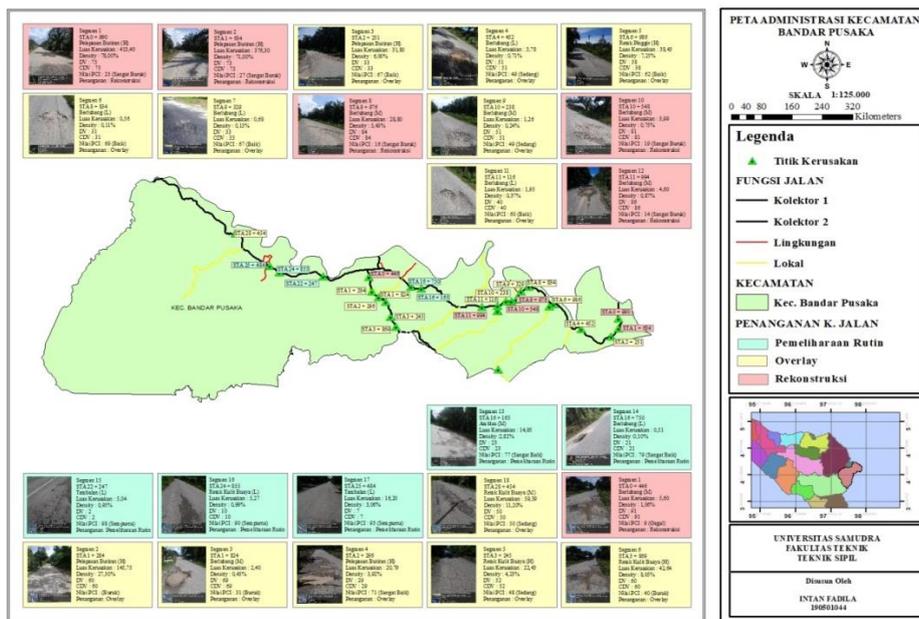
Gambar 11. Peta Ekisting Berdasarkan Tingkat Kerusakan Jalan
