## Pemetaan Kerusakan Jalan Berbasis Sistem Informasi Geografis (SIG) di Kecamatan Manyak Payed Kabupaten Aceh Tamiang

Tarmizi Awaliani<sup>1</sup>, Wan Alamsyah<sup>2</sup>, Defry Basrin<sup>3</sup>

Program Studi, Teknik Sipil, Universitas Samudra, Aceh, Indonesia  
E-mail: tarmizi.andri@gmail.com

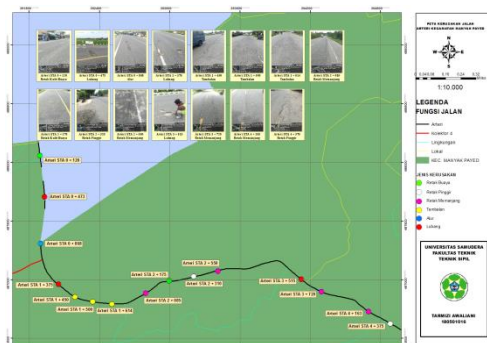
Gambar 3. Peta Kerusakan Jalan Arteri Kecamatan Manyak Payed

Setelah dilakukan pemodelan peta kerusakan jalan terdapat 15 titik kerusakan pada jalan arteri, 20 titik kerusakan pada jalan kolektor A, tidak terdapat kerusakan di jalan kolektor B, tidak terdapat kerusakan di jalan kolektor C, tidak terdapat kerusakan di jalan kolektor D, tidak terdapat kerusakan di jalan kolektor E, dan 6 titik kerusakan pada jalan lokal A. Pada setiap jalan memiliki jenis kerusakan yang berbeda-beda mulai dari sempurna sampai paling buruk. Gambar peta kerusakan jalan Kecamatan Manyak Payed dapat dilihat pada Gambar di bawah ini:

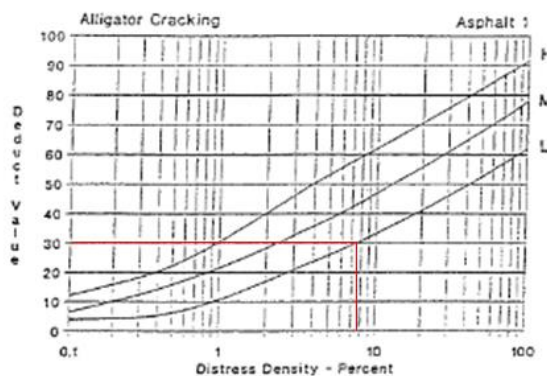
Gambar 6. Grafik *Deduct Value* Retak Kulit Buaya

Dari kurva di atas, maka diperoleh nilai *deduct value* untuk segmen 2 dengan jenis kerusakan retak kulit buaya sebesar 30.

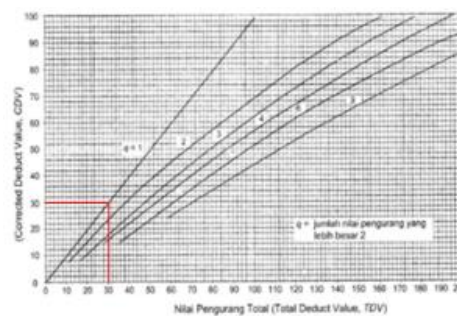
Gambar 7. Grafik CDV Untuk Segmen 2

$$PCI (s) = 100 - CDV = 100 - 30 = 70$$

Maka, klasifikasi perkerasan untuk segmen 2 jalan arteri Kecamatan Manyak Payed berdasarkan *rating* kondisi jalan menggunakan metode PCI adalah Baik (*good*). Artinya kondisi jalan masih dalam keadaan yang baik.
