Analisis Kerusakan Jalan Menggunakan Metode Bina Marga 1990 (Studi Kasus Jalan Kapten Agung, Denpasar)

Putu Budiarnaya

Teknik Sipil, Universitas Pendidikan Nasional, Indonesia
E-mail: putubudiarnaya@undknas.ac.id

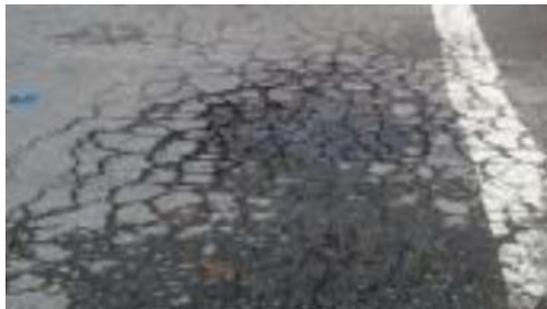
Retak Kulit Buaya (Alligator Cracks)

Retak dapat terjadi bila tegangan tarik yang terdapat pada lapisan aspal melampaui tegangan tarik maksimum yang dapat ditahan oleh perkerasan tersebut. Perkerasan yang kurang kuat tidak mempunyai pertahanan terhadap tegangan tarik berlebih, retak dibedakan menjadi beberapa jenis yaitu:

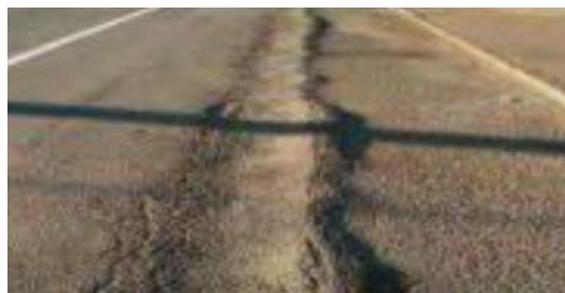
Alur (Rutting)

Distorsi/perubahan bentuk dapat terjadi akibat lemahnya tanah dasar, pemadatan yang kurang pada lapis pondasi, sehingga terjadi tambahan pemadatan akibat beban lalu lintas. Distorsi dibedakan atas:

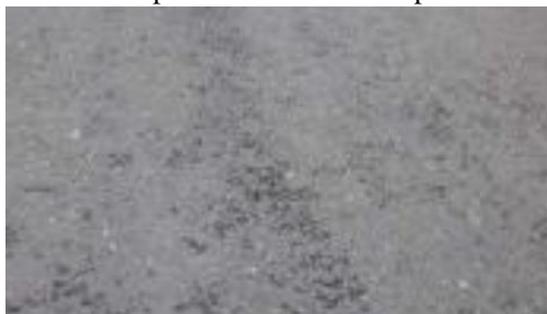
Pelapukan dan Butiran Lepas

Kerusakan tekstur permukaan merupakan kehilangan material perkerasan secara berangsur-angsur dari lapisan penukaan ke arah bawah.

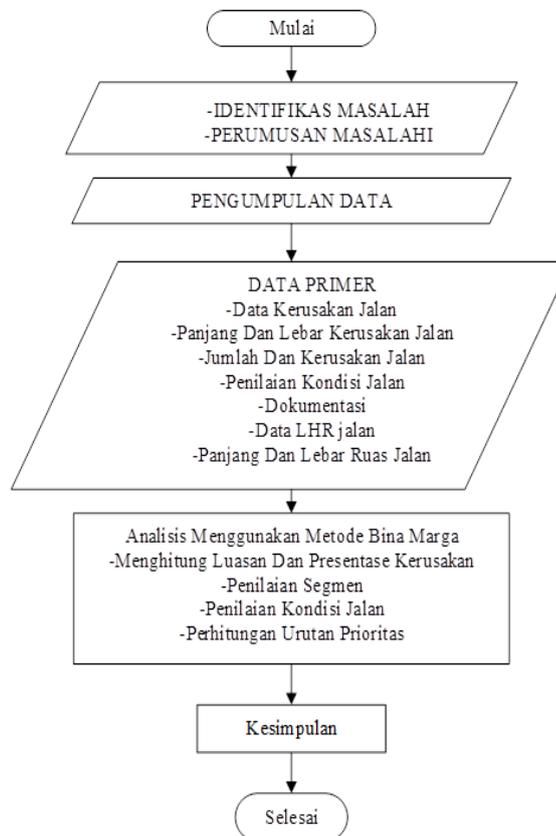
Diagram Alir Penelitian

Tahapan pelaksanaan tugas akhir ini dilakukan berdasarkan diagram alir pada gambar 3.1 berikut ini :

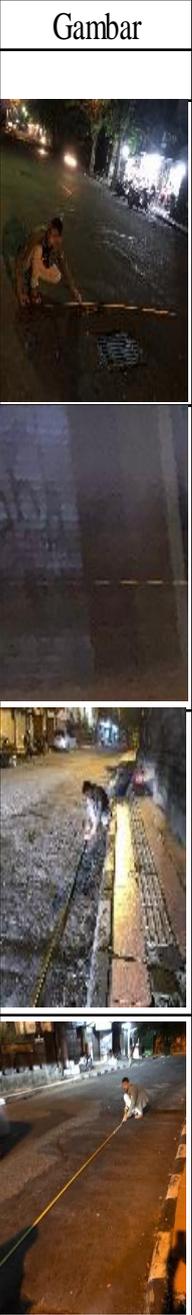
No	Tabel Data Kerusakan		Gambar
2	STA 0+100

Tambalan dan Lubang		
	Lubang		
	Lebar	1,43 m	
	Panjang	1,1 m	
	Luas	1,57 m ²	
	Luan segmen	450 m ²	
	Presentase	0,35 %	
	Tambalan		
	Lebar	6,39 m	
	Panjang	6,63 m	
	Luas	42,37 m ²	
	Luan segmen	450 m ²	
	Presentase	9,41 %	
	Kekasaran Pelepasan Butir		
	Retak Kulit Buaya		
	Lebar	3,7 m	
	Panjang	7,9 m	
Luas	29,23 m ²		
Luan segmen	450 m ²		
Presentase	6,50 %

STA	Kerusakan	Pengukuran	Perbaikan
0+50	Lubang	Luas >10%	P5 (Penambalan Lubang)
	Tambalan	Luas >10%	P6 (Perataan Tambalan)
	Kekasaran	Pelepasan Butir	P2 (Pengaspalan)
	Retak Memanjang	Lebar Retak >2mm	P4 (Pengisian Retak)
0+100	Lubang	Luas >10%	P5 (Penambalan Lubang)
	Tambalan	Luas >10%	P6 (Perataan Tambalan)
	Kekasaran	Pelepasan Butir	P2 (Pengaspalan)
	Retak Kulit Buaya	Lebar Retak >2mm	P4 (Pengisian Retak)
0+150	Lubang	Luas >10%	P5 (Penambalan Lubang)
	Tambalan	Luas >10%	P6 (Perataan Tambalan)
	Kekasaran	Pelepasan Butir	P2 (Pengaspalan)
	Retak Memanjang	Lebar Retak >2mm	P4 (Pengisian Retak)
0+200	Tambalan	Luas >10%	P6 (Perataan Tambalan)
	Kekasaran	Pelepasan Butir	P2 (Pengaspalan)
	Retak Memanjang	Lebar Retak >2mm	P4 (Pengisian Retak)
	Retak Kulit Buaya	Lebar Retak >2mm	P4 (Pengisian Retak)
0+250	Tambalan	Luas >10%	P6 (Perataan Tambalan)
	Kekasaran	Pelepasan Butir	P2 (Pengaspalan)
	Retak Memanjang	Lebar Retak >2mm	P4 (Pengisian Retak)

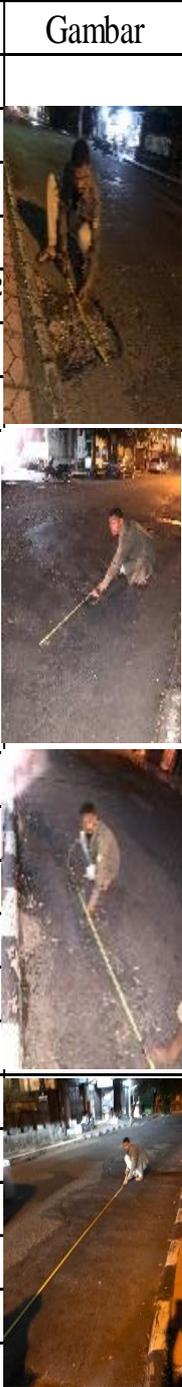
No	Tabel Data Kerusakan		Gambar
4	STA 0+200

Tambalan dan Lubang		
	Tambalan		
	Lebar	2,92 m	
	Panjang	5,76 m	
	Luas	16,82 m ²	
	Luan segmen	450 m ²	
	Presentase	3,74 %	
	Kekasaran Pelepasan Butir		
	Retak Memanjang		
	Lebar	2 m	
	Panjang	6,3 m	
	Luas	12,6 m ²	
	Luan segmen	450 m ²	
	Presentase	2,8 %	
	Retak Kulit Buaya		
	Lebar	0,58 m	
Panjang	3,2 m		
Luas	1,86 m ²		
Luan segmen	450 m ²		
Presentase	0,41 %

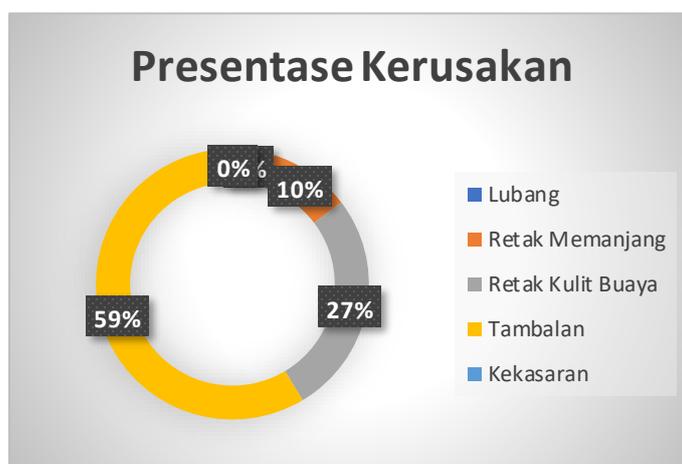
Gambar 2: Peresentase Kerusakan Jalan Pada Jl. Kapten Agung
Sumber: Hasil Perhitungan Penulis 2022

Pada Gambar 2 diatas jenis kerusakan pada ruas Jl. Kapten Agung, dapat diketahui memiliki beberapa jenis kerusakan yaitu Lubang yang memiliki 4% kerusakan, Tambalan memiliki 59% kerusakan, Retak Memanjang memiliki 10% kerusakan, Retak Kulit Buaya memiliki 27% kerusakan, Kekasaran Pelepasan Butir memiliki 0% . Dari banyaknya kerusakan tersebut masing-masing mempunyai tingkat kerusakan yang berbeda.
