Pemodelan Pemetaan Jaringan Jalan dan Tingkat Kerusakan Jalan Menggunakan Pavement Condition Index (PCI)

Intan Fadila¹, Wan Alamsyah², Defry Basrin³, Eka Mutia⁴

Program Studi Teknik Sipil, Universitas Samudra, Aceh, Indonesia
E-mail: intanfadila0802@gmail.com

ABSTRACT: Bandar Pusaka District is one of the high oil palm producing areas, so many trucks pass through the area as access to the palm oil factory in Tamiang Hulu District. The aim of this research is to model road network mapping and road damage in Bandar Pusaka District using a Geographic Information System (GIS) and assess pavement conditions using the Pavement Condition Index (PCI) method. This research method uses GIS and PCI, there are several stages, namely supporting maps, data collection, and field surveys. Based on the results of the analysis, this research was carried out on a \pm 42km long collector road which had quite significant damage, both light damage, moderate damage and heavy damage caused by several factors, namely starting from heavy vehicle loads, parts of the road that do not have drainage channels and intensity. high rainfall. The results of this research were 24 segments with 6 types of road dama

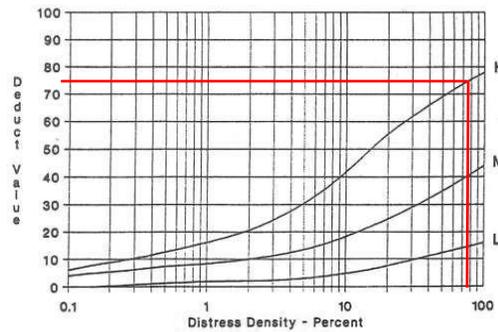
Gambar 7. Grafik DV untuk kerusakan Pelepasan Butiran Segmen 1

Jenis kerusakan : Pelepasan Butiran
 Luas Kerusakan (Ad) : 413,40 m²
 Luas Area (As) : 5,30 x 100 = 530 m
 Tingkat Kerusakan : High (H)
 Density : (Ad/As) x 100%
 : (413,40/530) x 100% = 78%
 Deduct Value : 75

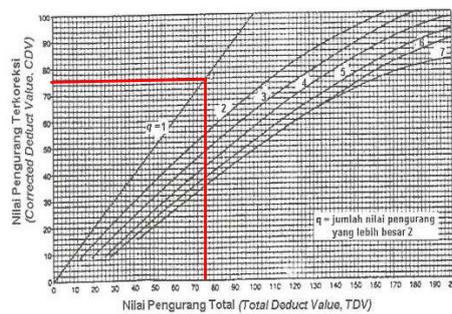
Gambar 8. Grafik CDV untuk Segmen 1

Pada Segmen 1 hanya terdapat 1 kerusakan jalan ($q = 1$), jadi hanya ada satu nilai pengurang yaitu 75, maka nilai pengurang total (TDV) digunakan sebagai atau dipakai sebagai CDV.

Nilai PCI : $100 - CDV = 100 - 75 = 25$ (Sangat Buruk)
