Sebaran Kondisi Permukiman Kumuh di Kawasan Kumuh Suwung Kota Denpasar

I Made Satya Graha^{1*}, Santi Pradayani², Trisna Gayatri³, Dano Quinta Revana⁴, Prasetyo⁵

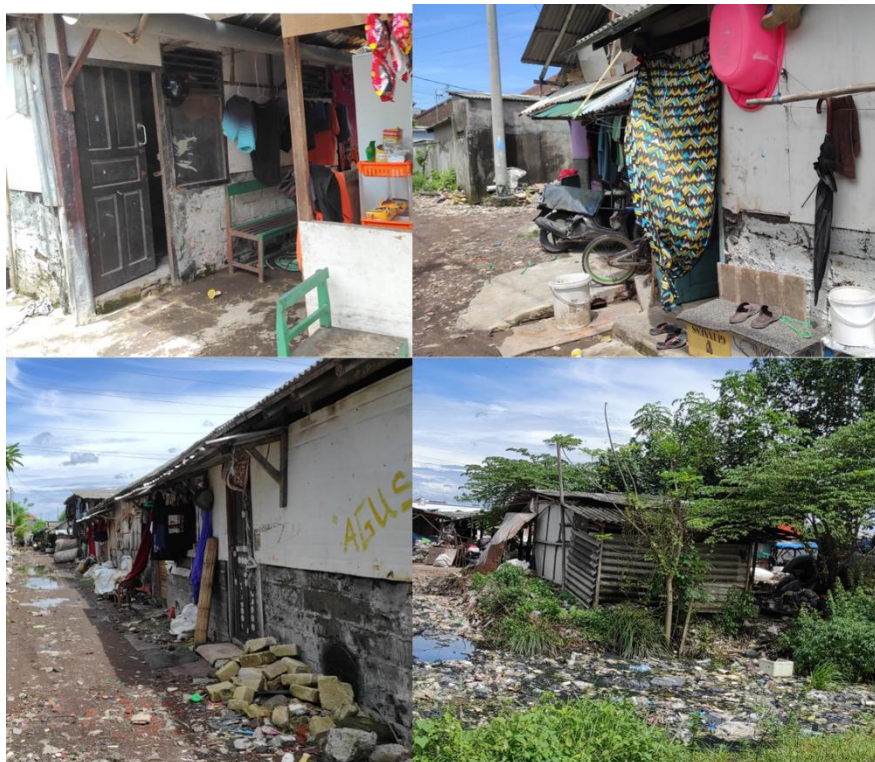
Gambar 3. Kondisi Bangunan Gedung di Kawasan Kumuh Suwung
Sumber: Survei, 2024

Ketidaksesuaian dengan persyaratan teknis ditinjau dari atap, lantai dan dinding bangunan. Bangunan yang ditinjau adalah bangunan yang dihuni bukan bangunan lain seperti dapur. Konsep rumah Bali terdiri atas bangunan-bangunan yang disebut *bale*. Setiap bangunan ada yang difungsikan untuk hunian dan ada yang difungsikan untuk dapur maupun kegiatan upacara adat tertentu. Bangunan yang biasanya dihuni adalah *bale daje*, *bale dauh*, *bale kelod*, sedangkan yang lainnya tidak dihuni. Lebih jelasnya mengenai konsep rumah Bali dapat dilihat pada Gambar 2. Atap bangunan dan dinding bangunan dominan menggunakan bahan semi permanen berbahan triplek dan seng. Lantai bangunan ada yang masih tanah dan ada pula yang disemen biasa. Kondisi bangunan di Kawasan Kumuh Suwung dapat dilihat pada Gambar 3.

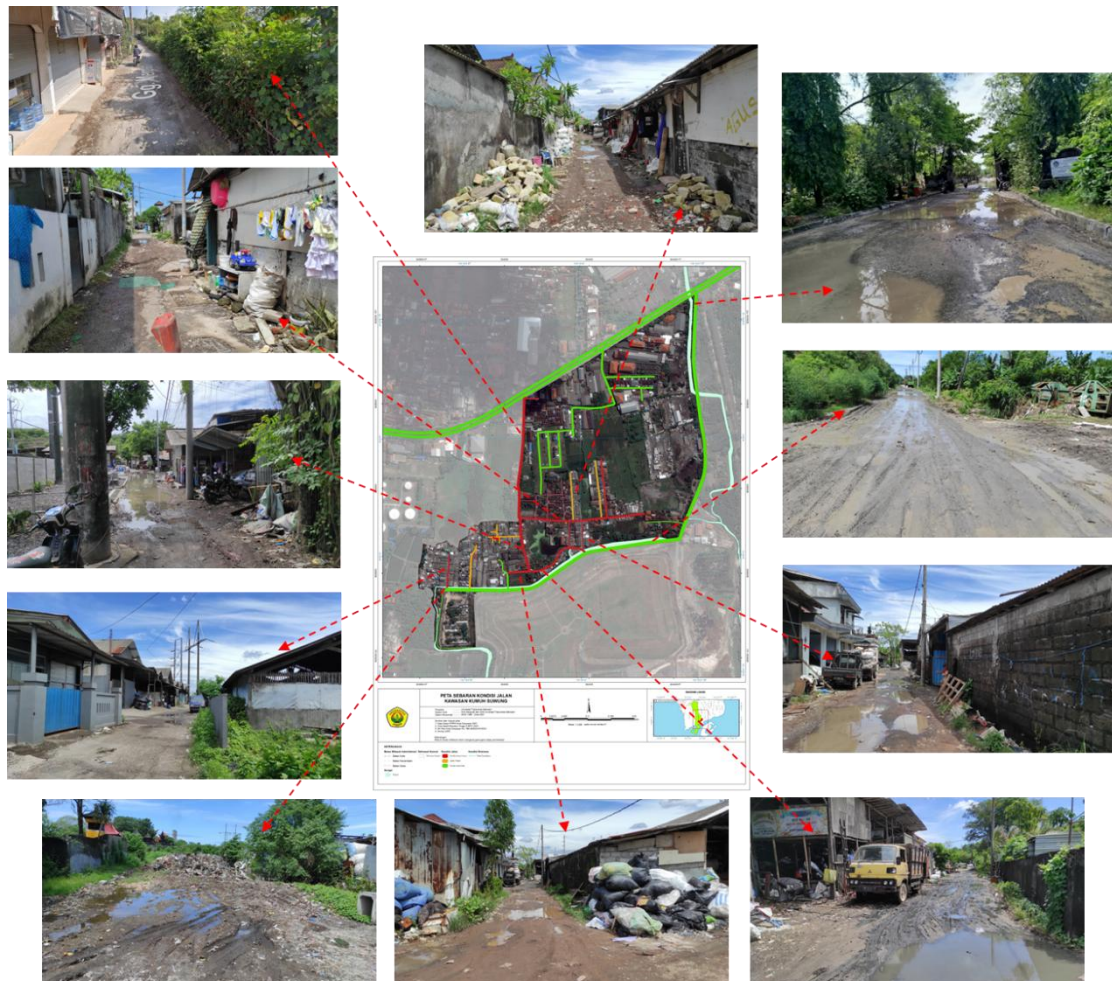
Gambar 5. Sebaran Kondisi Jalan di Kawasan Kumuh Suwung
Sumber: Survei, 2024

Kondisi jalan lingkungan ditinjau dari kualitas permukaan jalan lingkungan $\pm 1.559,50$ m jalan yang kualitas permukaannya belum baik. Kualitas permukaan jalan dominan masih tanah, sehingga saat musim hujan jalan tergenang air dan sulit untuk dilewati. Sebagian besar ruas jalan yang rusak di Kawasan Kumuh Suwung status lahannya milik pribadi sehingga sulit bagi pemerintah untuk melakukan intervensi perbaikan jalan. Selain itu lebar jalan juga menjadi tidak jelas. Pada beberapa lokasi titik genangan jalan yang rusak berdekatan dengan kandang babi, sehingga tercium bau yang kurang sedap. Lebih jelasnya mengenai sebaran kondisi jalan di Kawasan Kumuh Suwung dapat dilihat pada Gambar 6.
