Survei, Investigasi, dan Desain (SID) Pengembangan Jaringan Irigasi Tersier pada Kelompok Tani Dewi Ratih I di Kabupaten Malang

Penelitian dilakukan pada jaringan irigasi tersier milik Poktan Dewi Ratih I. Poktan Dewi Ratih I termasuk dalam daerah irigasi Kali Metro, yang berada di bawah kewenangan provinsi. Poktan Dewi Ratih I bertempat di Desa Ardirejo, Kecamatan Kapanjen, Kabupaten Malang.

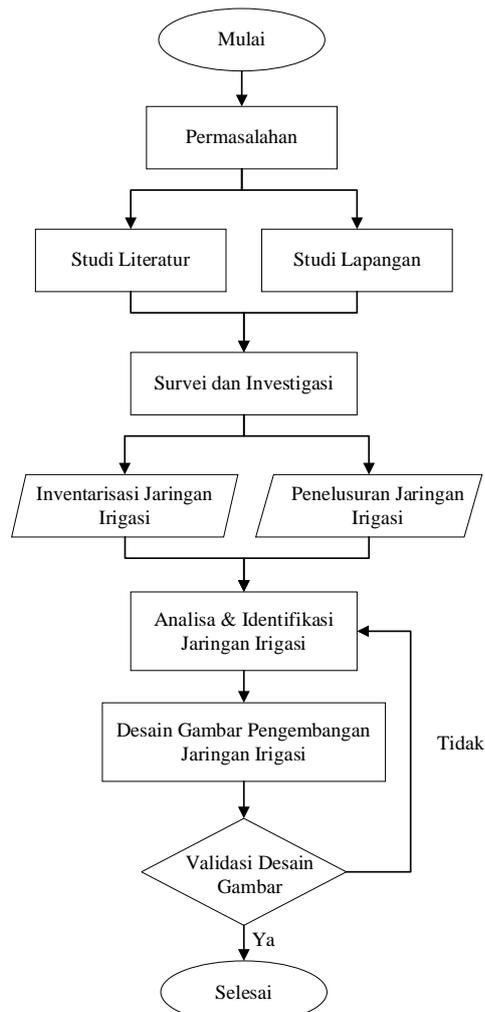
Gambar 1. Diagram Alur Penelitian

Gambar 1 menunjukkan metode dan tahapan penelitian yaitu meliputi: 1) tahap persiapan, 2) tahap

pengambilan data, yang terdiri dari a) inventarisasi jaringan irigasi, b) penelusuran jaringan irigasi, 3) tahap analisa dan identifikasi jaringan irigasi, 4) tahap desain gambar pengembangan jaringan irigasi tang terdiri dari a) penyiapan data kondisi jaringan irigasi tersier, b) pembuatan skema jaringan irigasi, c) pembuatan etail desain jaringan irigasi tersier, 5) tahap validasi desain gambar.

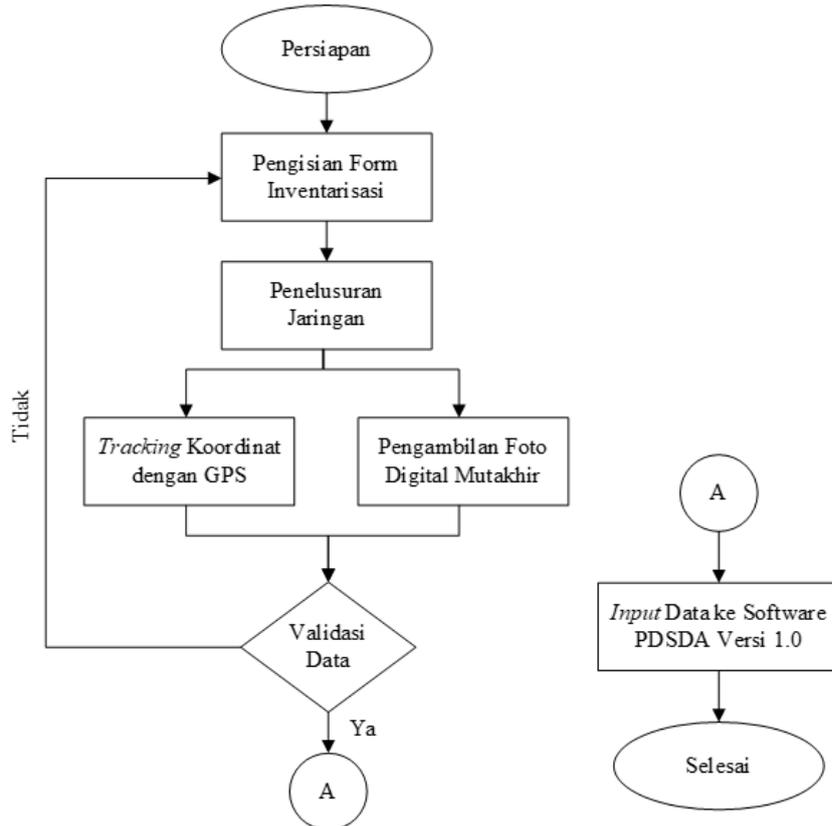
Gambar 2. Diagram Alur untuk Tahapan Survei dan Investigasi Jaringan Irigasi Tersier

Berikut adalah bagan alur inventarisasi jaringan irigasi:

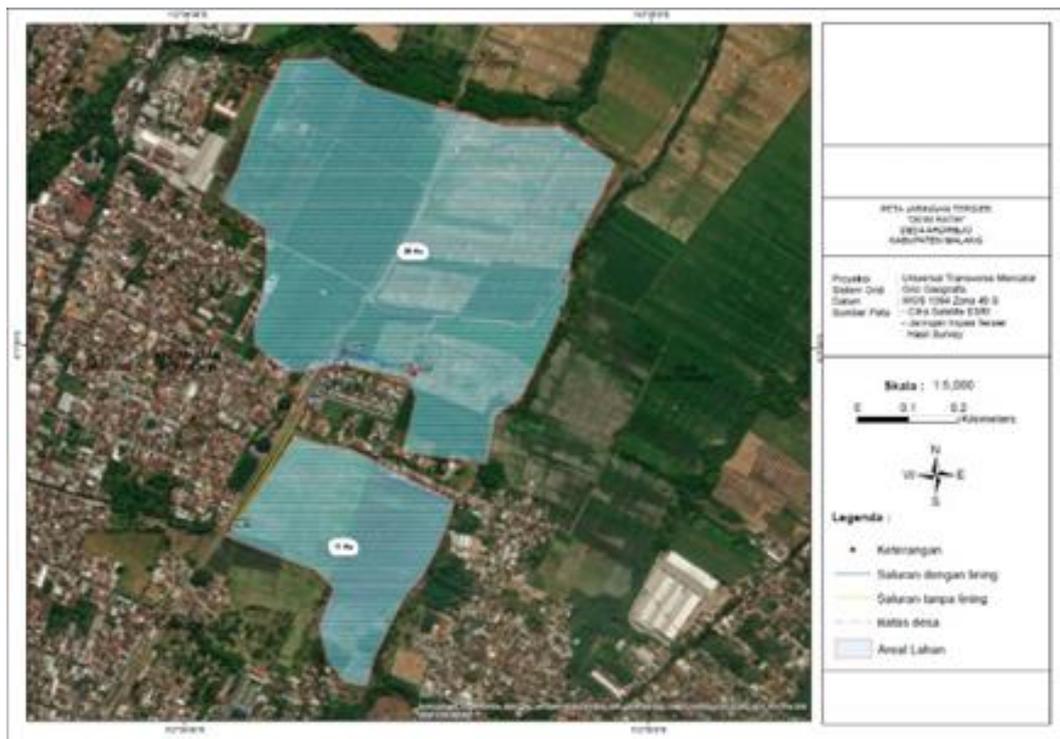
Gambar 3. Peta DI Jaringan Irigasi Tersier Poktan Dewi Ratih I

Setelah mengetahui kondisi eksisting di lapangan, maka langkah selanjutnya adalah membuat peta skema untuk jaringan irigasi tersier yang ada pada Poktan Dewi Ratih I. Koordinat GPS dan foto digital mutakhir yang didapatkan sebelumnya akan digunakan sebagai data acuan dalam menggambarkan dan meletakkan titik-titik alur bangunan irigasi diatas peta atau yang dikenal dengan istilah Peta Daerah Irigasi (Peta DI). Peta DI untuk Poktan Dewi Ratih I tersaji dalam Gambar 3.

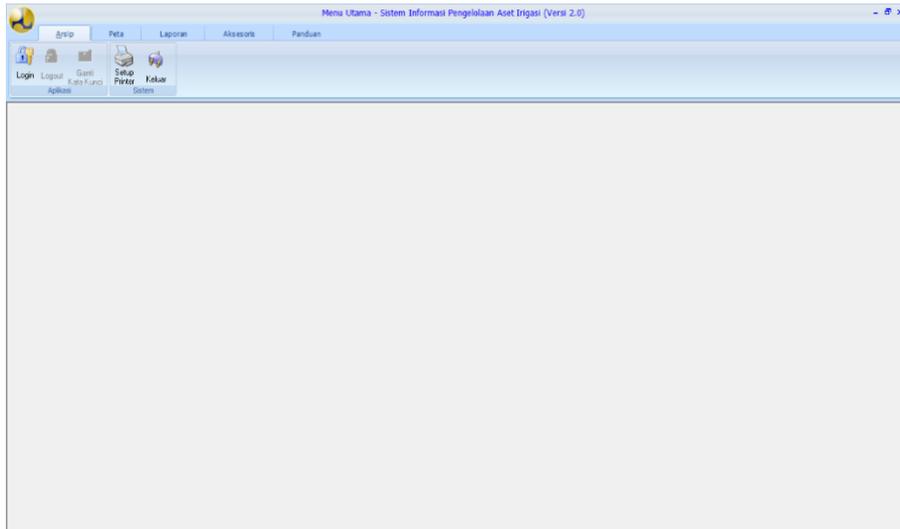
Gambar 4. Halaman Utama aplikasi PDSDA-PAI Versi 1.0
Sumber : Hasil Analisa

Aplikasi PDSDA - PAI Versi 1.0 merupakan sebuah aplikasi yang dirancang untuk menginventarisasi aset irigasi. Aset irigasi pada Aplikasi PDSDA - PAI Versi 1.0 terbagi menjadi 2 (dua) yaitu aset bangunan dan aset saluran. Aset tersebut merupakan satu kesatuan dalam sebuah *database*, yang berguna untuk data pemeliharaan dan operasi pada suatu daerah irigasi. Berikut adalah beberapa gambar yang menunjukkan tampilan dari Aplikasi PDSDA - PAI Versi 1.0:

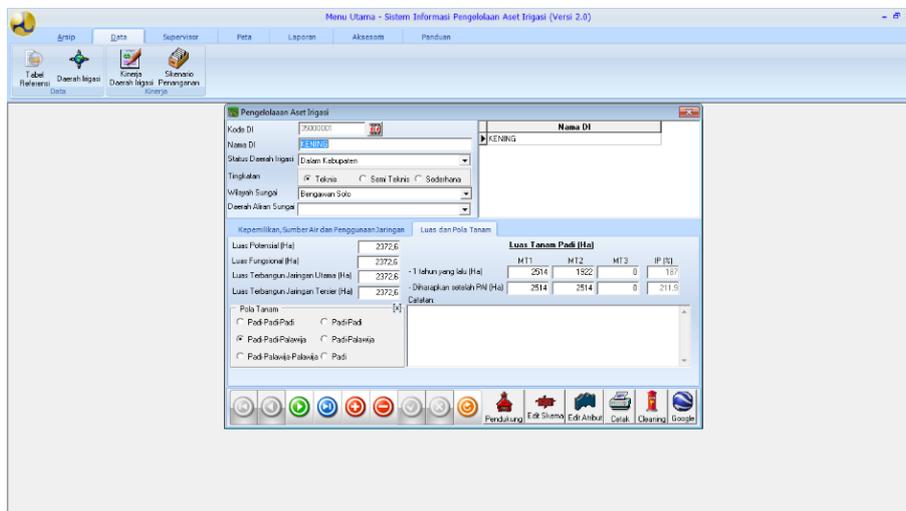
Gambar 5. Menu Daerah Irigasi pada Aplikasi PDSDA-PAI Versi 1.0
Sumber : Hasil Analisa

Hasil yang didapatkan dari Aplikasi PDSDA-PAI Versi 1.0 adalah data detail asset daerah irigasi, *summary asset* seluruh bangunan irigasi, dan *summary asset* kriteria bangunan irigasi. Beberapa data bangunan yang terdapat pada aset irigasi Daerah Irigasi Kali Metro diperoleh pada tahun 2009 dan 2020. Penggunaan aplikasi ini seharusnya digunakan untuk mengidentifikasi seluruh daerah irigasi, bukan daerah irigasi secara parsial. Ketika analisa dengan aplikasi digunakan pada daerah irigasi secara parsial, maka hasil yang didapat adalah seperti yang diperoleh pada penelitian ini, yaitu belum dapat memunculkan angka kinerja Daerah Irigasi Kali Metro secara keseluruhan, karena analisa dengan Aplikasi PDSDA-PAI Versi 1.0 dilakukan hanya pada Poktan Dewi Ratih I.
